重大災難處置

一、80年白沙海域金龍號遊艇海難事故

二、華航五二五空難事故

三、復航七二三空難事故

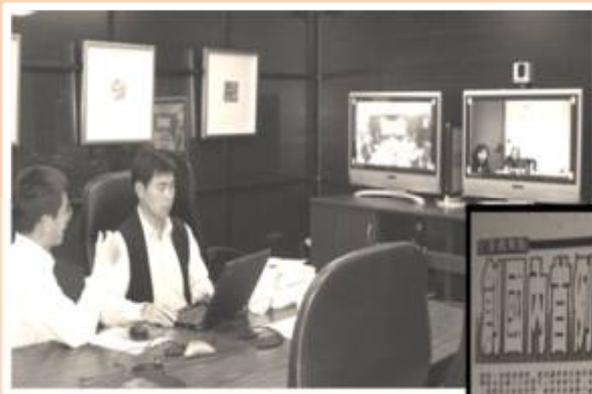
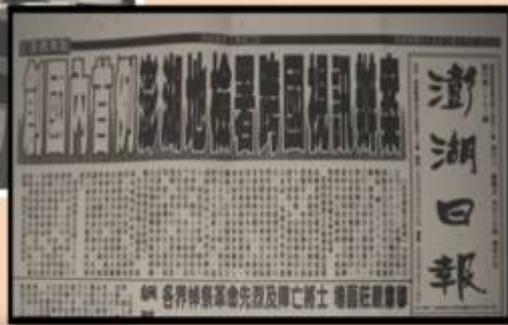
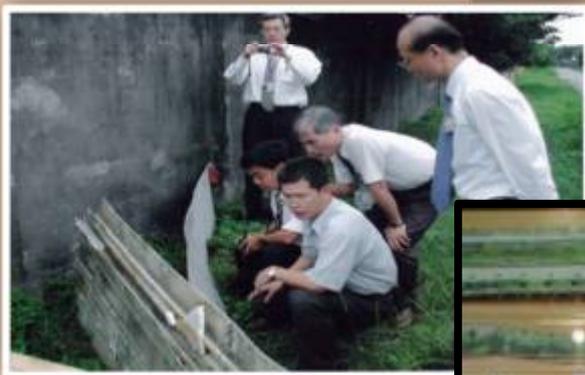
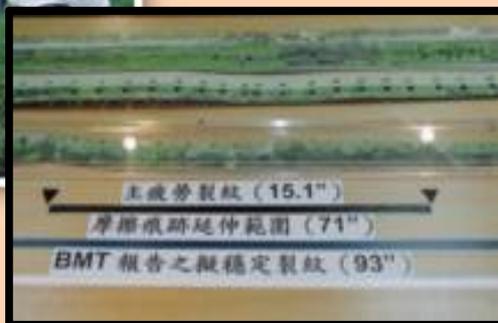
下圖：吳檢察官巡龍現場勘驗，查機身主疲勞裂痕

東北方約 23 哩處海面，機上共載有 225 人，包括 19 名飛機組員全數罹難。故本件空難發生原因係事故飛機於民國 69 年香港發生機尾觸地，被告孫○○負責決定維修方式，未依波音結構修理手冊規範將未超限之刮痕打磨平整，將超限損傷部位蒙皮移除，再加上補片，而直接覆蓋蒙皮，日積月累，因金屬疲勞產生貫穿性裂痕，造成飛機失壓解體、機上 225 人全部罹難，被告孫○○業務過失致死犯行應可認定。

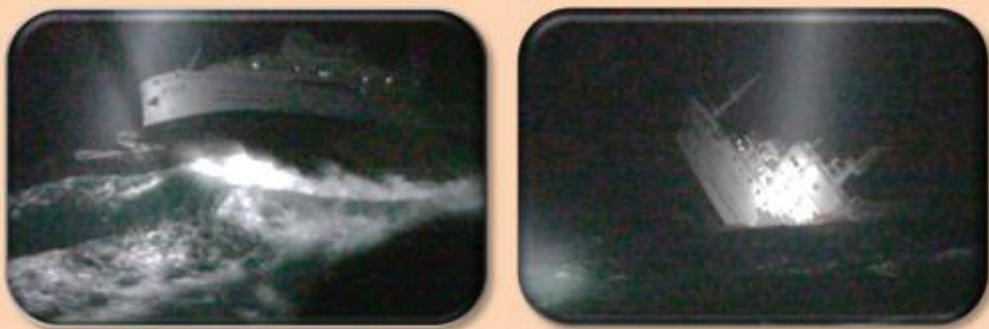
檢察官指派潛水人員潛入已沈沒之「海研五號」內打撈航程記錄器（VDR），並會同各機關拆封與下載電磁紀錄結果，取得碰撞地點之座標並還原事故發生前後駕駛艙內之完整對話，且勘驗潛水人員拍攝「海研五號」之水下現況影像結果，發現船底龍骨附近有破洞多處、螺旋槳葉折斷。另多次偵訊船長黃○發、大副林○威、二副、三副、探測長、水手與研究團隊之資訊、儀器操作等人員，釐清該次執行研究計畫航程之細節、途中遭遇惡劣海象而決定變更航程之前因後果，並查明觸礁當時所處位置與船上人員之處置應變作為。

圖：船隻觸礁及沉沒照片

檢察官認定觸礁當時，係因當值之大副未仔細判斷航路上之障礙物，也未適時測定船位、修正航向遠離澎湖外圍海域，船長也未注意監督大副致未能使「海研五號」沿所劃定之航線返回安平，致「海研五號」船底在水深不足的情況下，觸礁沈沒致生傷亡，全案已於 106 年 2 月 24 日偵查終結，依刑法第 276 條第 2 項業務過失致人於死罪向法院提起公訴（103 年度偵字第 630 號）。
